Patērētāju tiesību  
aizsardzības centrs

# **Liftu un cēlējplatformu uzraudzības rezultāti vides pieklūstamības aspektā**

**01.03.2023.**

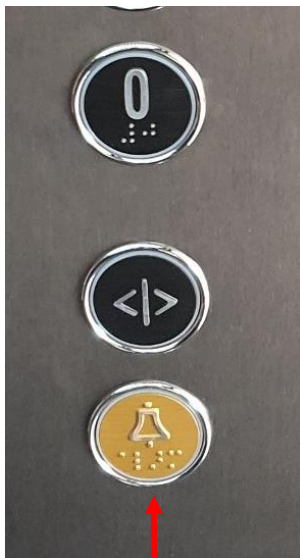
**Braila  
rakstā:  
«ALARM»**

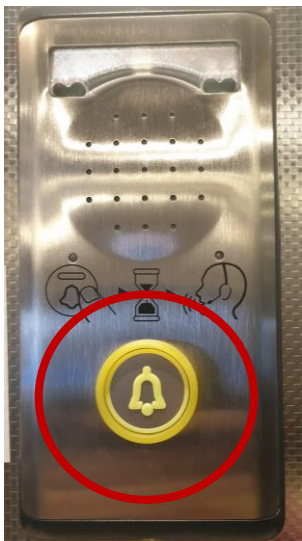
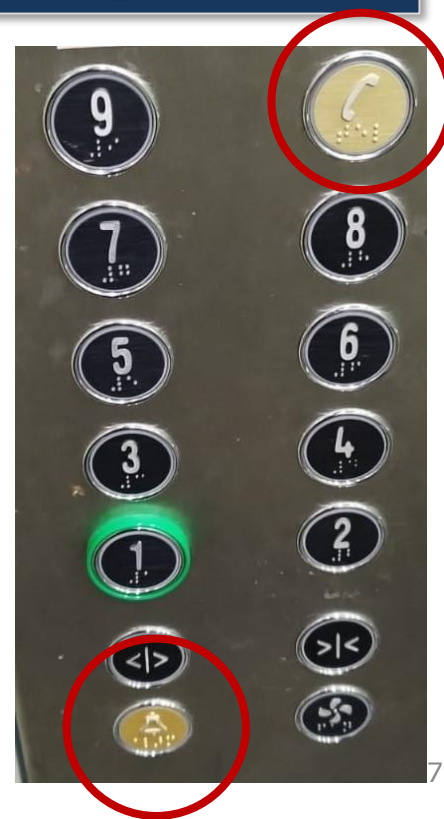
**Ja saziņas ierīce netiek integrēta kabīnes vadības panelī, tad izveidojas situācija, ka kabīnē ir vairākas zvana spiedpogas vienlaicīgi**

**Ja uzstāda neatbilstošu vadības paneli, tad lifta kabīnē ir vairākas spiedpogas, kas varētu būt paredzētas palīdzības izsaukšanai (maldina pasažierus)**

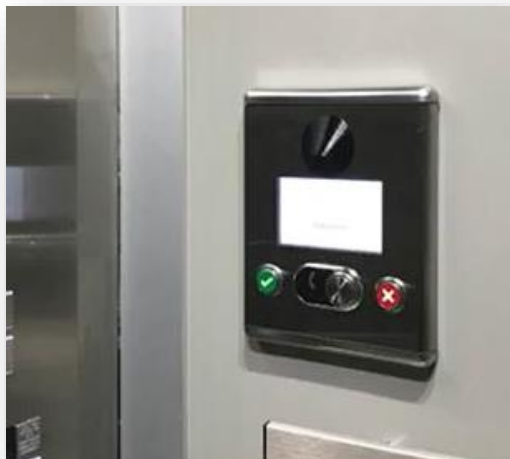
**LVS EN 17210:2021 [10.4.10.] un  
LVS CEN/TR 17621:2021 [10.4.10.]  
papildu EN 81-70 nosaka, ka**

**lifta saziņas līdzekļiem jānodrošina, ka  
atgriezeniskā saite par izsaukuma pieņemšanu  
ir pieejama saskaņā ar vairāku maņu principu,  
t.i.:**

**lifta kabīnē jābūt teksta displejam, kurā redzama tā pati informācija,  
ko nodrošina skaņas formātā.**

**Šāda prasība EN 81-70 nav ietverta, bet pasūtītājs to var iekļaut lifta  
pasūtījumā.**

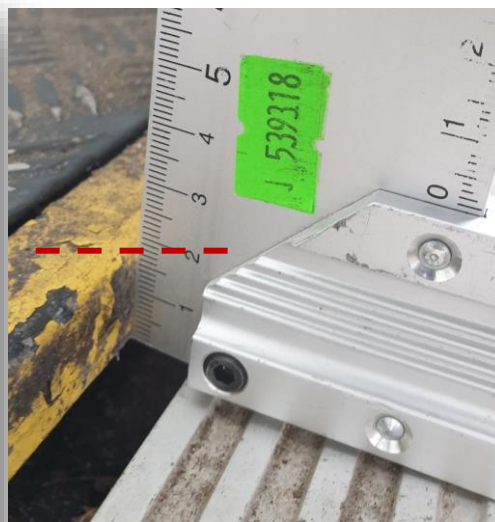
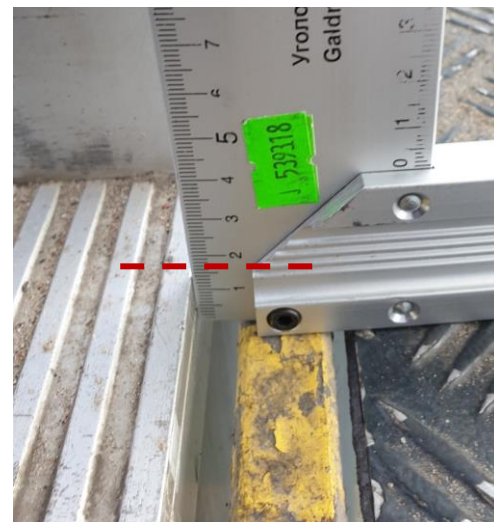
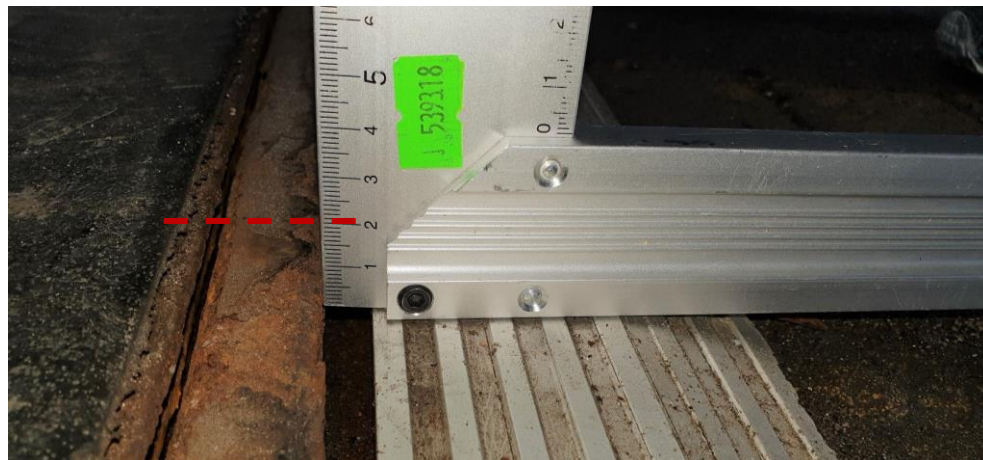
## Līmeņu starpība [prasība $\leq 10$ mm]

**Līmeņu starpība  
platforma-iekāpšanas laukums  
pārsniedz 10 mm.  
Cēloņi gan neatbilstoša  
uzturēšana, gan neatbilstoši  
izbūvēta iekārtas pamatne.**

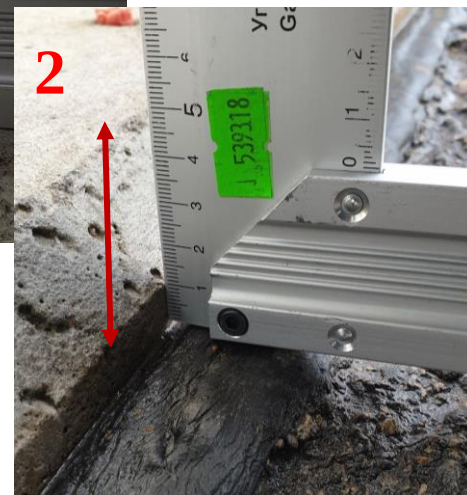
## Līmeņu starpība [prasība $\leq 10$ mm]

**Šķēršļu josla:**  
**2x >10 mm augsta līmeņu**  
**starpība.**  
**Cēlonis – neatbilstošs**  
**iekārtas un inženierbūves**  
**savietojums.**

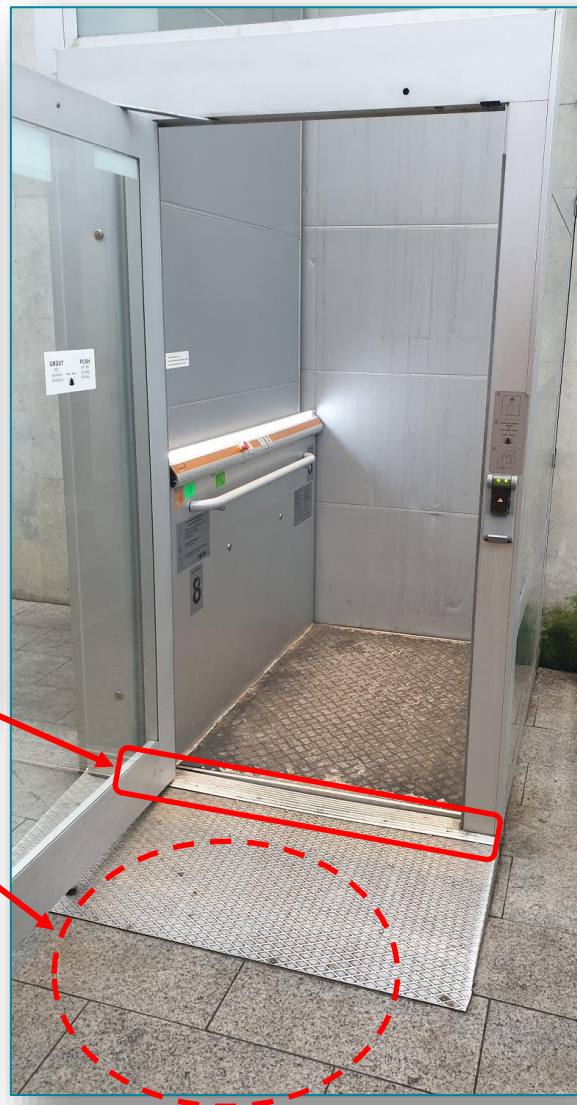
- Manevrēšanas laukums  
 $\geq 1500 \times 1500 \text{ mm}$ , viena līmeņa
- Līmeņu starpība  $\leq 10 \text{ mm}$

**Laukums nav viena līmeņa**  
Dēļ pamatu izbūves nevarēja  
nodrošināt prasību līmeņa  
starpībai starp platformu un  
iekāpšanas laukumu

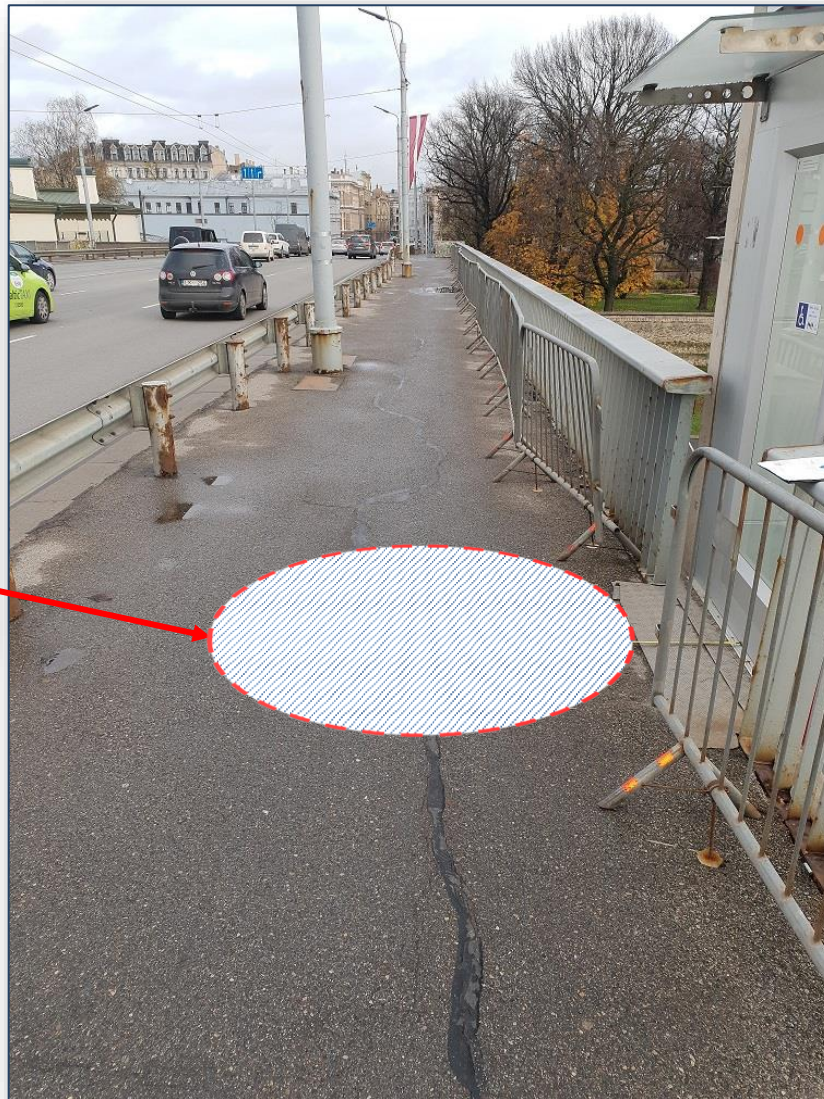
## Manevrēšanas laukums

*$\geq 1500 \times 1500$  mm, viena līmeņa, drošs manevra veikšanai*

**Laukums izvietots velo,  
skūteru, gājēju satiksmē**

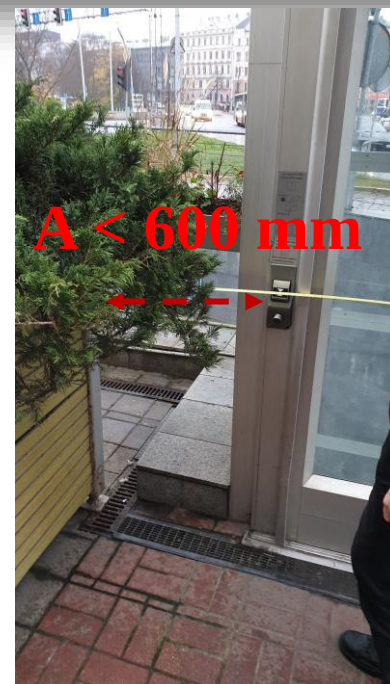
- platformas izsaukuma spiedpogām
- manuāli veramo durvju rokturiem

Manevrēšanas  
laukums  
< 1500 x 1500 mm

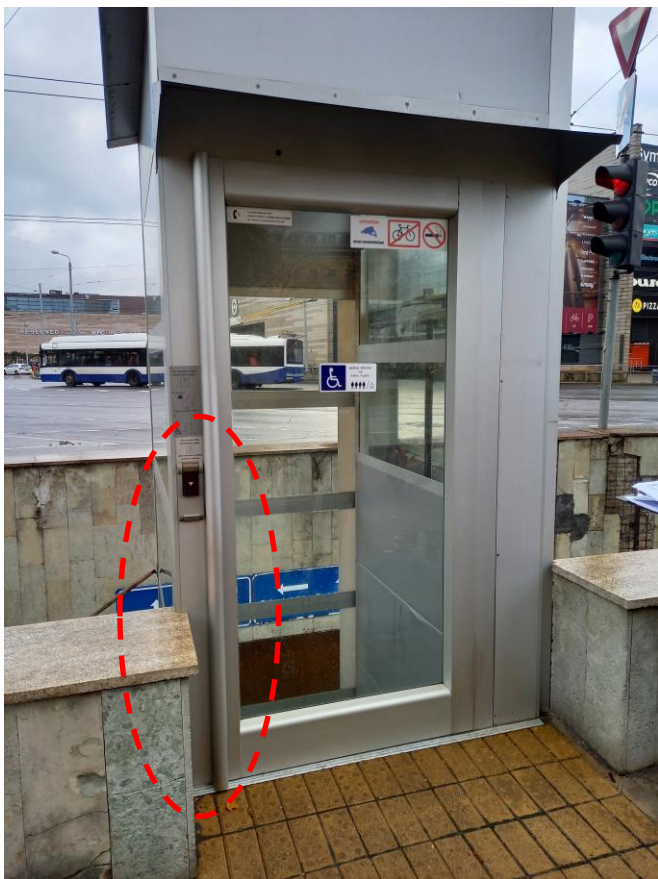
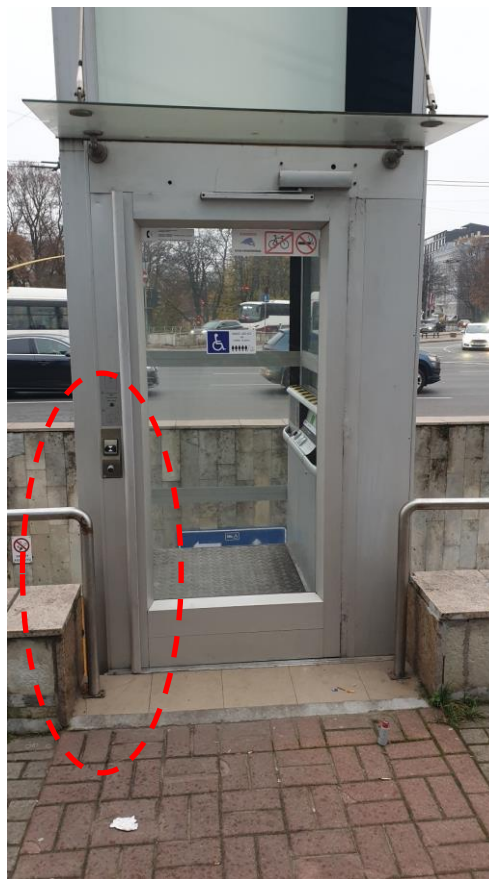
- platformas izsaukuma spiedpogām
- manuāli veramo durvju rokturiem

**Neveiksmīgs risinājums ar ierobežotu pieklūstamību – nepietiekams brīvais attālums, asas kantes.**

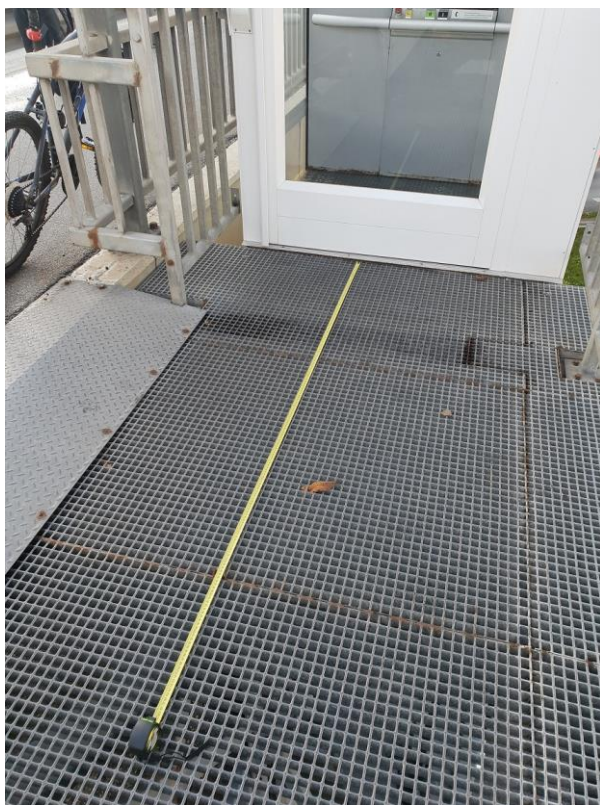
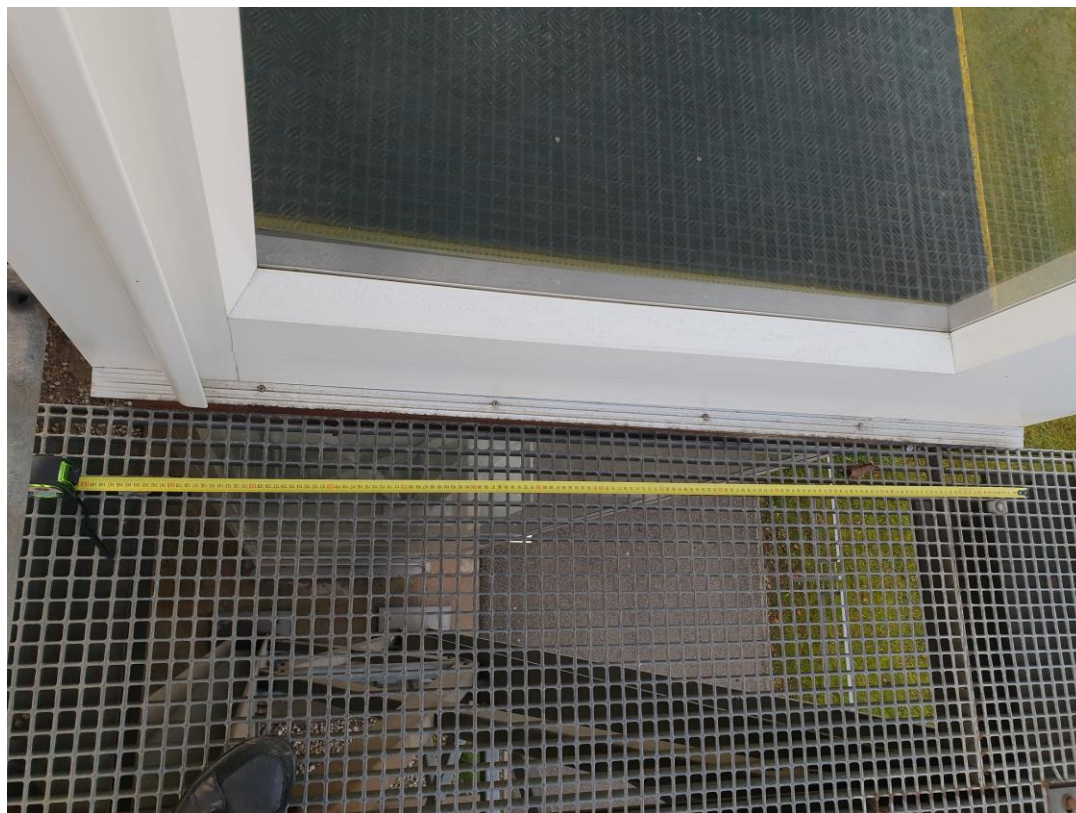
## Pieklūstamība pie iekārtas – režģa iesegums

**Ieseguma spraugu platums >10-13 mm (režģis 20x20 mm).  
Nav novērsts kustību palīgīdzekļu iesprūšanas risks.  
Manevrēšanas laukums nav viena līmeņa, nepietiekama izmēra.**

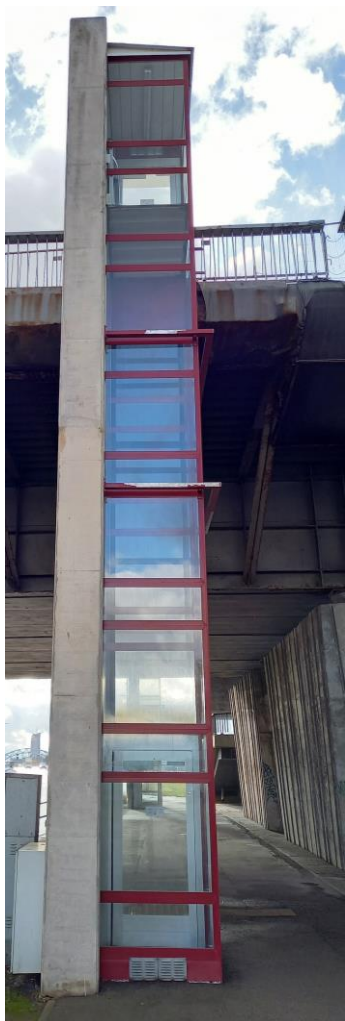
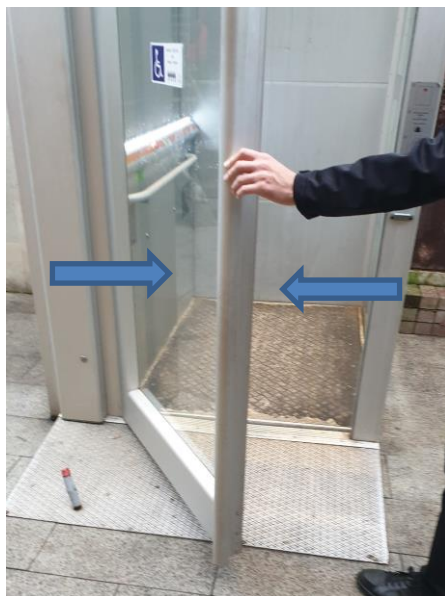
## Pieklūstamība: cīņa ar vēja brāzmām

**Prasība iekārtai: durvīm jāaizveras bez pasažiera palīdzības, jo durvju iekšpusei jābūt gludai, izvirzījumi nav pieļauti, tāpēc no iekšpuses nekādus rokturus izvietot neav atļauts.**

**Ārtelpā, kur ir vēja brāzmas, ne tikai grūti atvērt durvis, bet durvis pēc tam neaizveras.**

**Personai ratiņkrēslā nav iespējams aiz sevis aizvērt durvis.**

**Kamēr durvis nav aizvērtas, platforma neuzsāks kustību.**

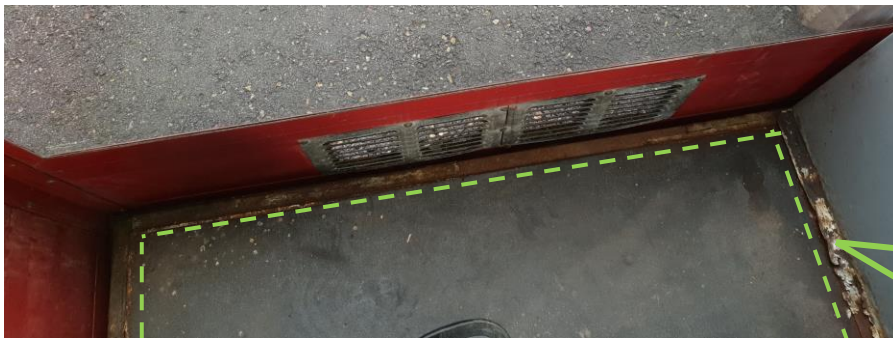
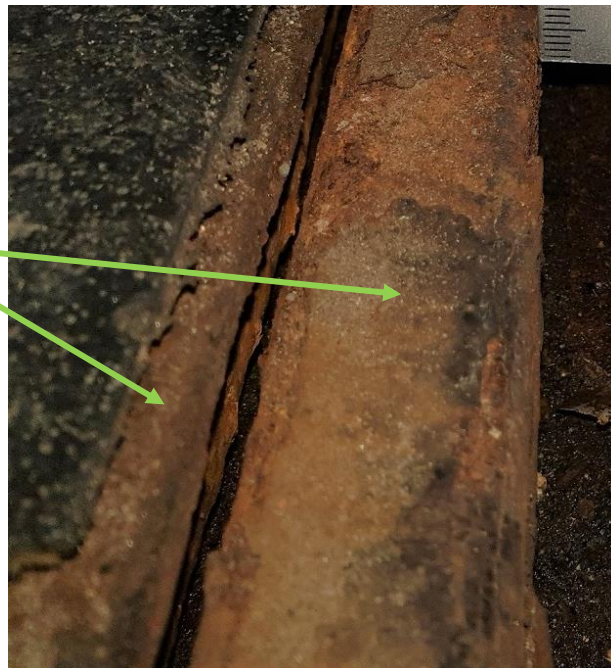
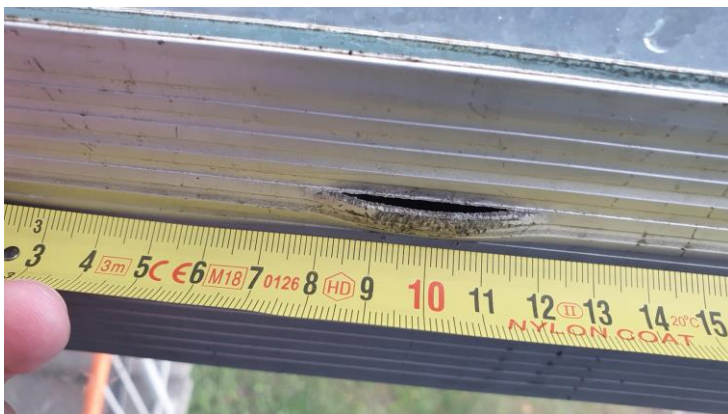
## Neatbilstoša uzturēšana, ekspluatācija agresīvos apstākļos

**Asi izvirzījumi šahtas iekšsienā,  
savainošanās risks.**

**Drošības ierīce izrūsējusi,  
nenodrošina paredzēto  
funkciju (malas ieķeras,  
nenostrādā vai pēc šķēršļa  
noņemšanas neatgriežas  
sākotnējā pozīcijā).**
